ZNALECKÝ POSUDEK

č. 56-2 922/18

Předmět : Znalecký posudek byl zpracován za účelem zhodnocení důvodů, které vedly k pokácení stromu, rostoucího na p.č. 1107 v k.ú. Brusné.

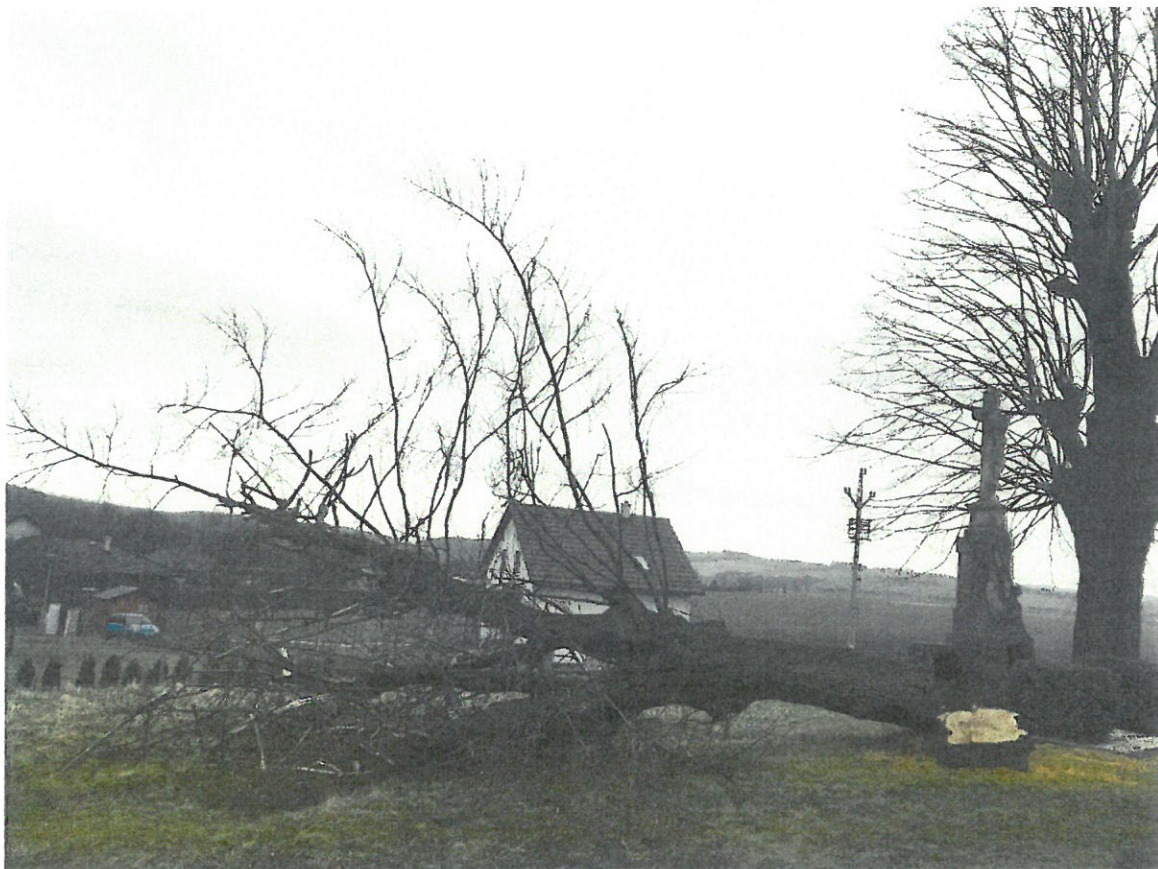
V rámci provedeného terénního šetření byl na předmětné ploše nalezen jeden pokácený strom ze dvojice dospělých lip, lemujících památníček s křížem. Oba stromy byly v minulosti sesazené a jejich koruny jsou aktuálně tvořené přerůstajícími sekundárními výhony.

Illustration 1: Celkový pohled na pokácený strom

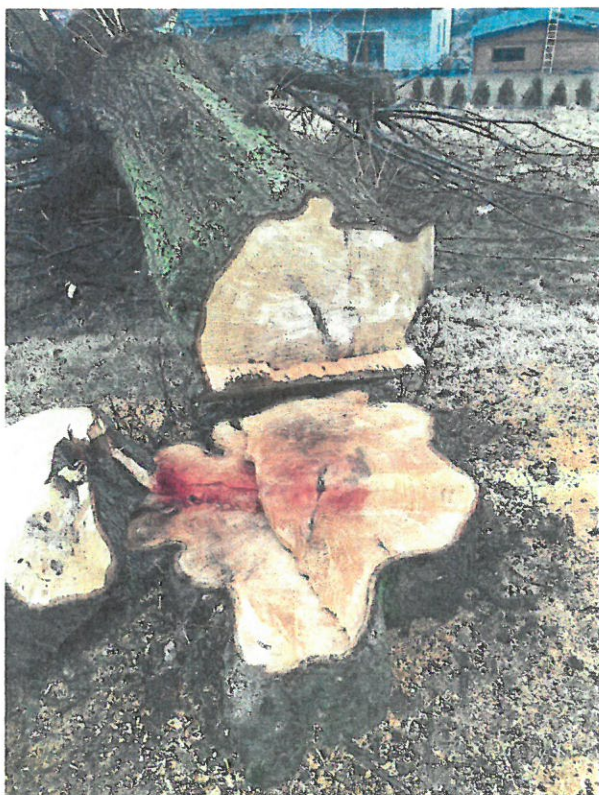
U pokáceného stromu byl zjištěn intaktní kmen a jeho báze bez masivnějších známek kolonizace dřevními houbami.

Illustration 2: Detail pařezu pokáceného stromu

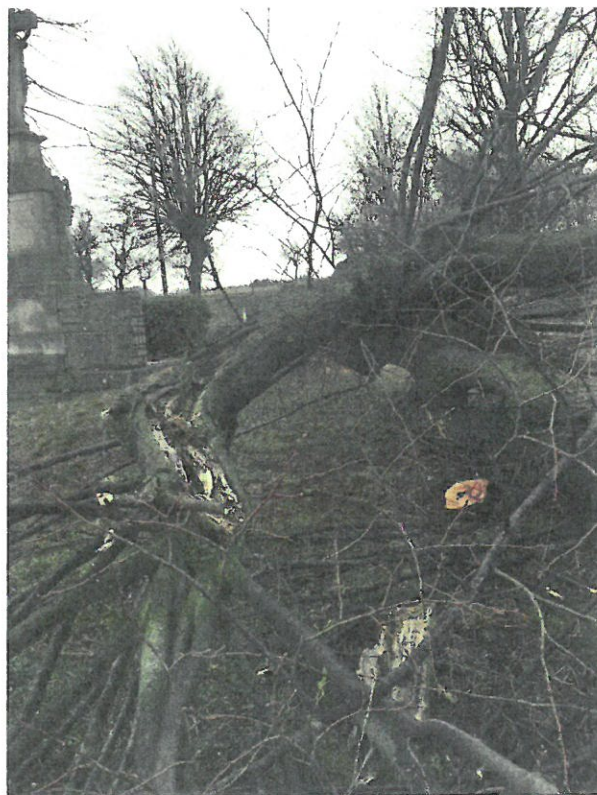
Naopak oblast kosterního větvení a „hlav“ z nichž vyrůstaly sekundární výhony vykazuje masivní rozsah infekce, indikující fakt, že k zapěstování stromů nedošlo postupným procesem od mládí, ale radikálním sesazením korun dospělých jedinců. Rozsah infekce byl již takový, že existovala zvýšená pravděpodobnost vzniku spontánních pádů silných kosterních větví, případně rozpadu celé koruny stromu.

Illustration 3: Detail infikovaných kosterních větví.

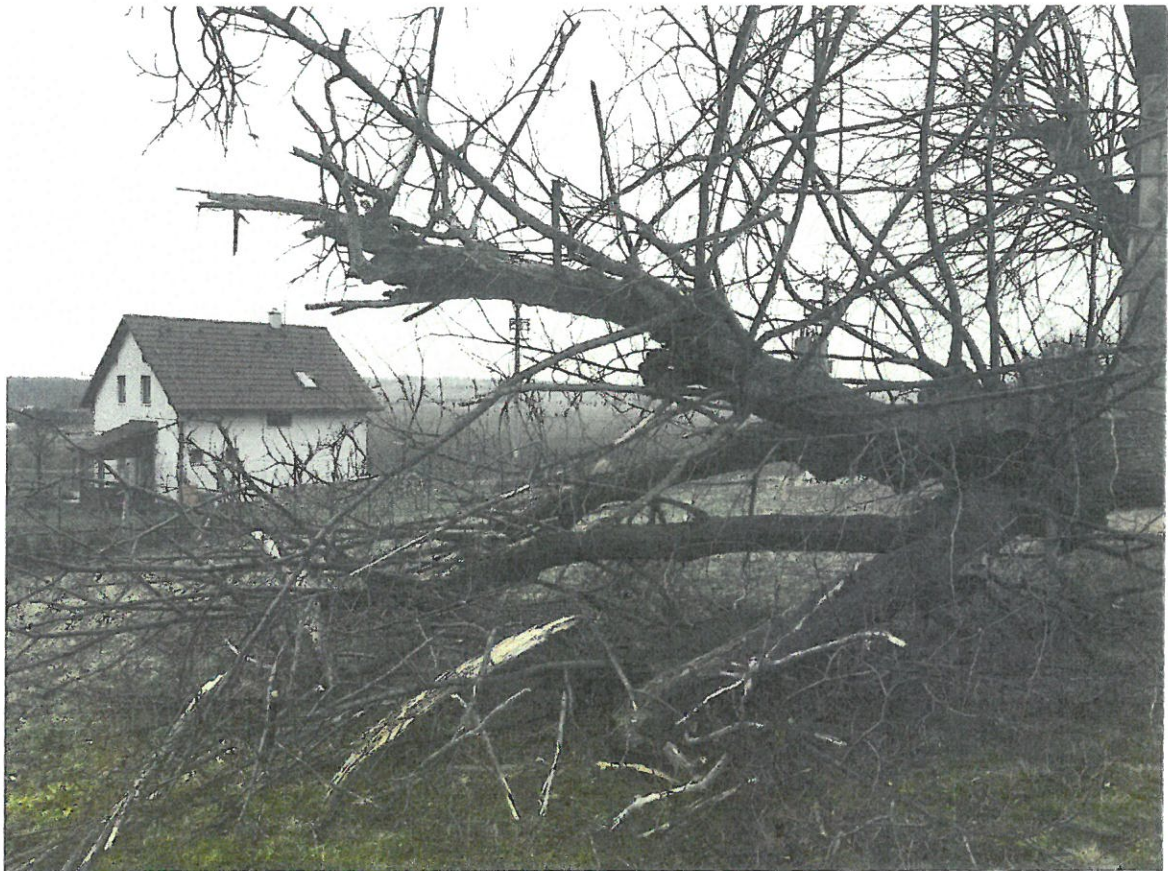
Illustration 4: Detail infikovaných kosterních větví.

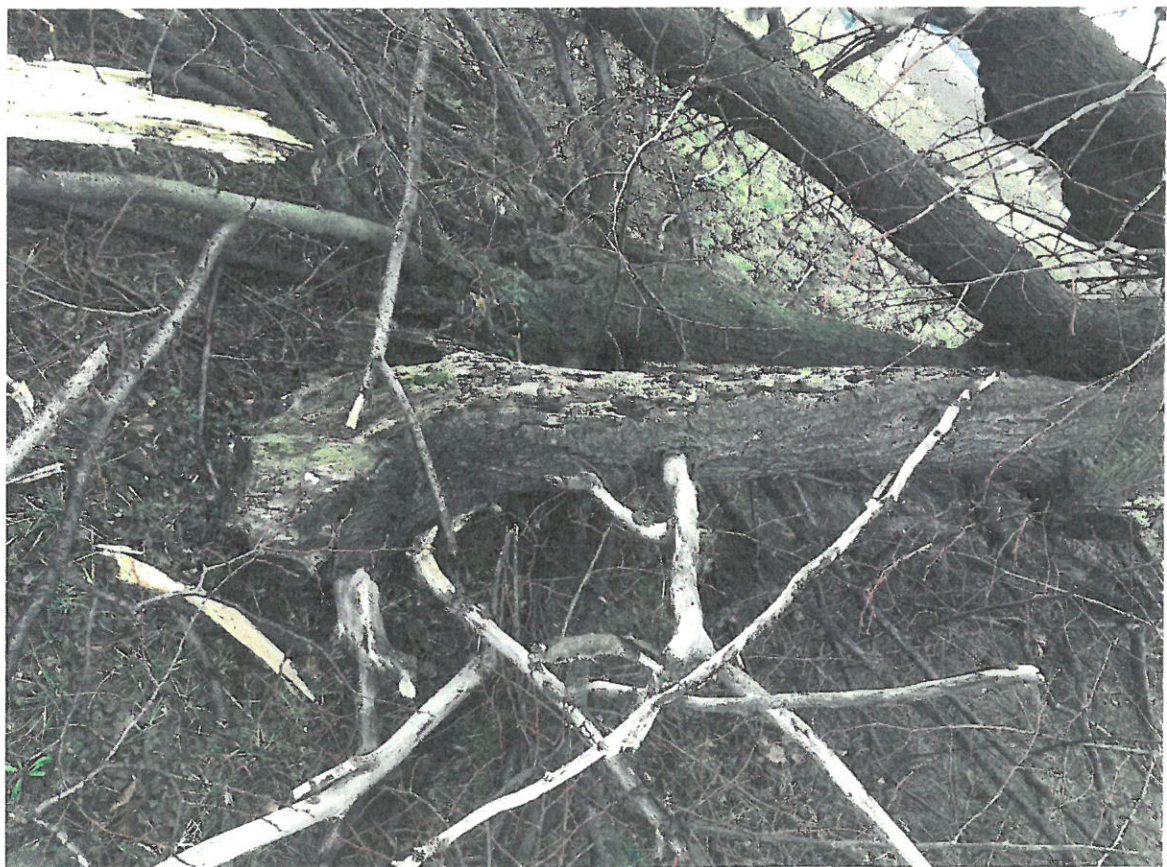
Illustration 5: Detail infikovaných kosterních větví.

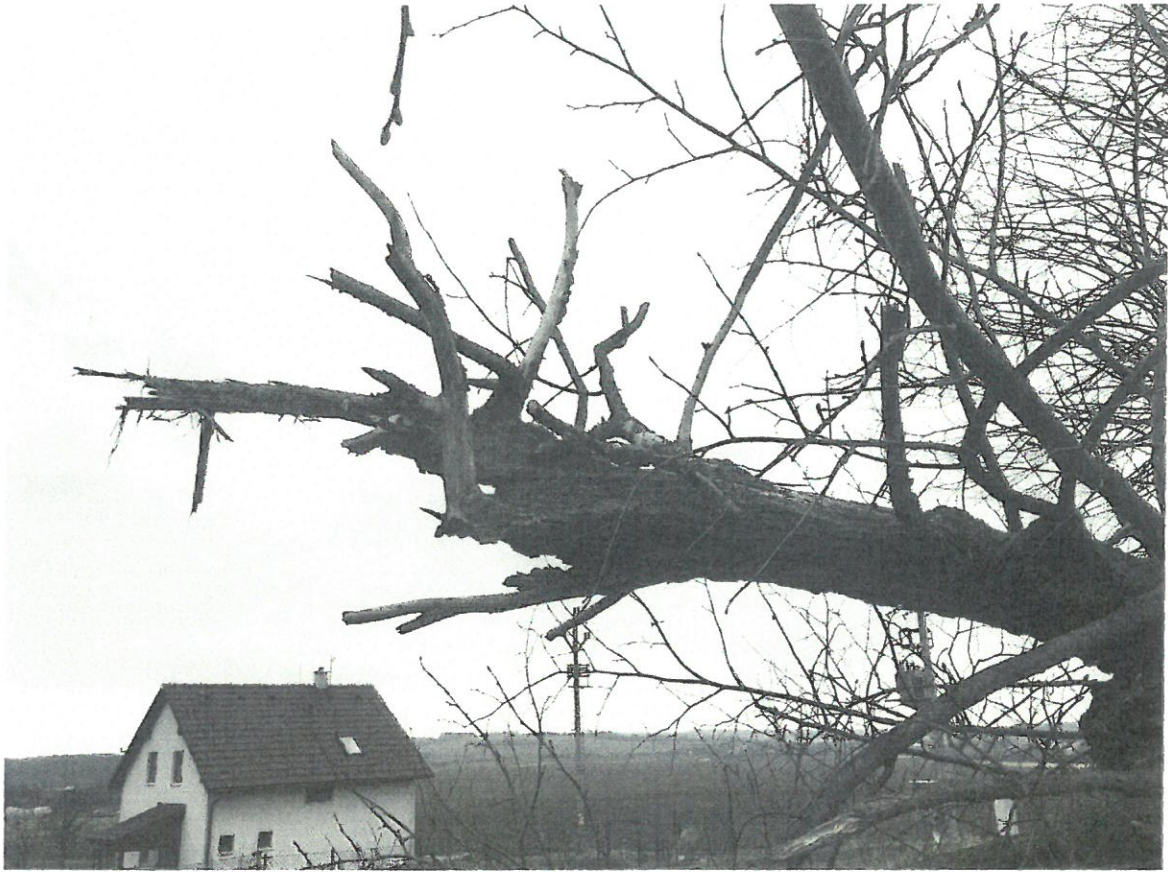
Illustration 6: Detail infikovaných kosterních větví.

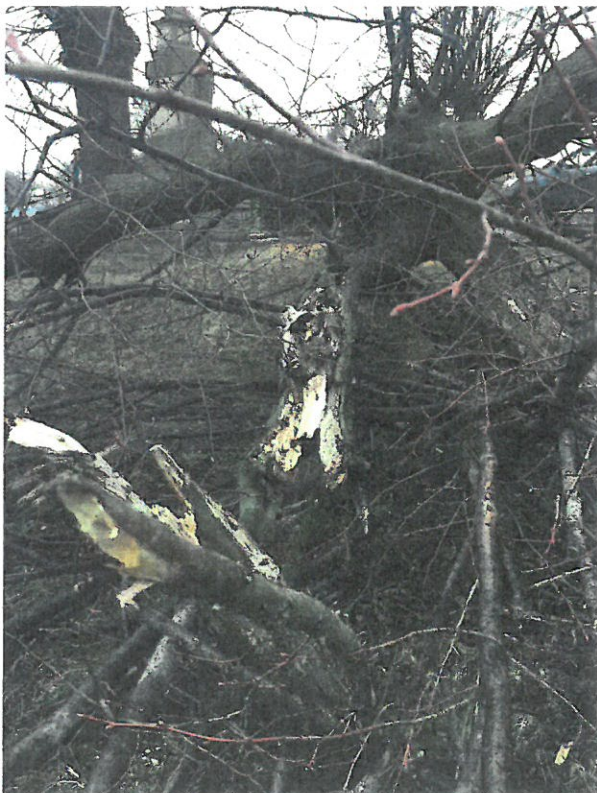
Illustration 7: Detail infikovaných kosterních větví.
